MG-787

EMPAQUETADURA PARA VALVULAS

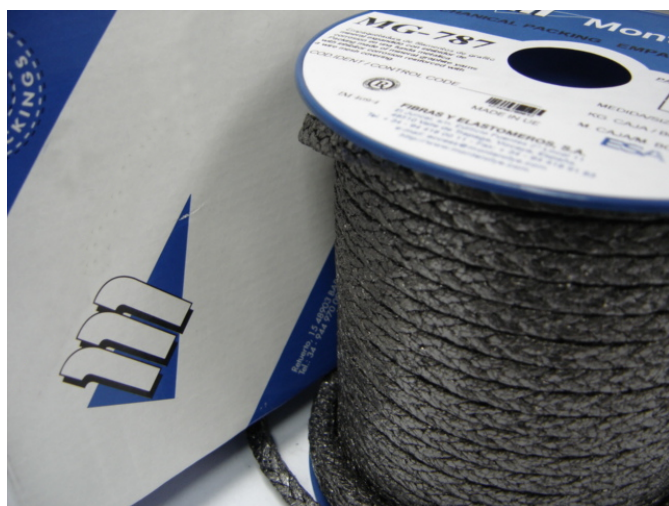
Empaquetadura fabricada con filamentos de grafito mineral expandido con inhibidor de corrosión reforzados en cada hebra de filamentos con una funda en inconel.

Para obtener una mejor resistencia a la presión para su uso en válvulas, cada hilo se refuerza con un recubrimiento de malla de alambre, y el trenzado es diagonal, lo que confiere a la empaquetadura unas excelentes propiedades mecánicas y reduce la posibilidad de estrusión de la trenza.
